Geotechnisches Gutachten
ZU
Umbaumaßnahmen Stützmauer
Haltestelle Südheimer Platz
in
70199 Stuttgart

Stuttgarter Straßenbahnen AG
Schockenriedstraße 50
70565 Stuttgart

SSBSHP G01a

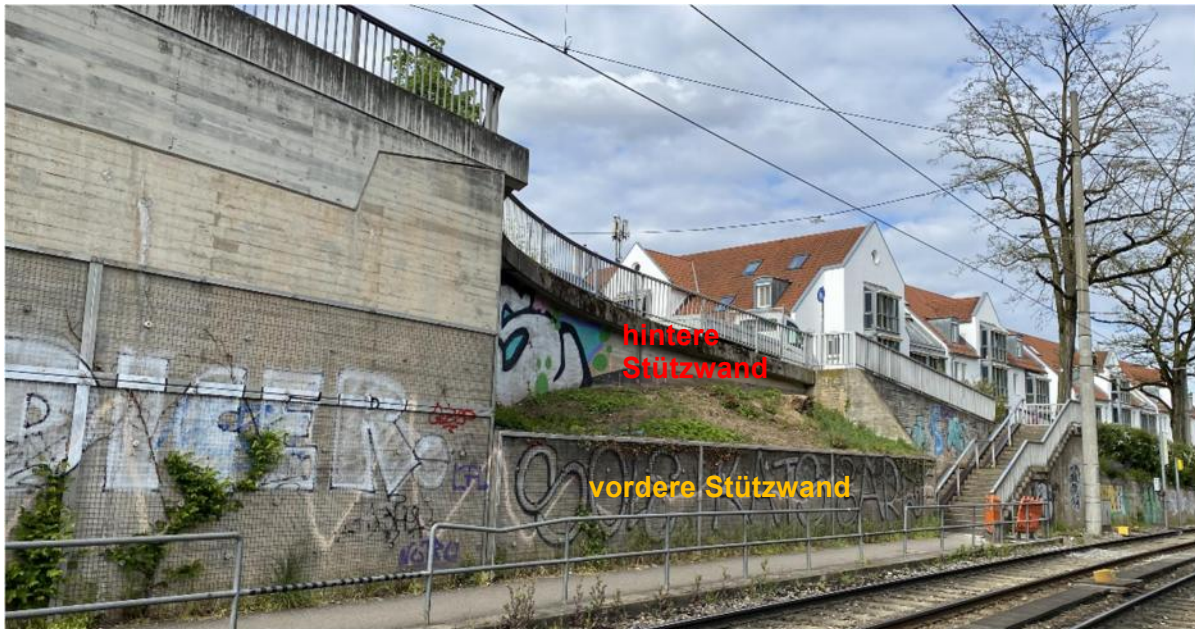
Abbildung 3: links; ehemalige Brücke, rechts „vordere“ und „hintere“ Stützmauer

Hangseitig und oberhalb der zu versetzenden Stützmauer befindet sich zur Leonberger Straße hin die „hintere“ Stützmauer, die ein Teil des Widerlagers einer ehemals vorhandenen Brücke über die Böblinger Straße (Abbildung 3 und Abbildung 4) und hiervon abgehende Stützwände darstellt.

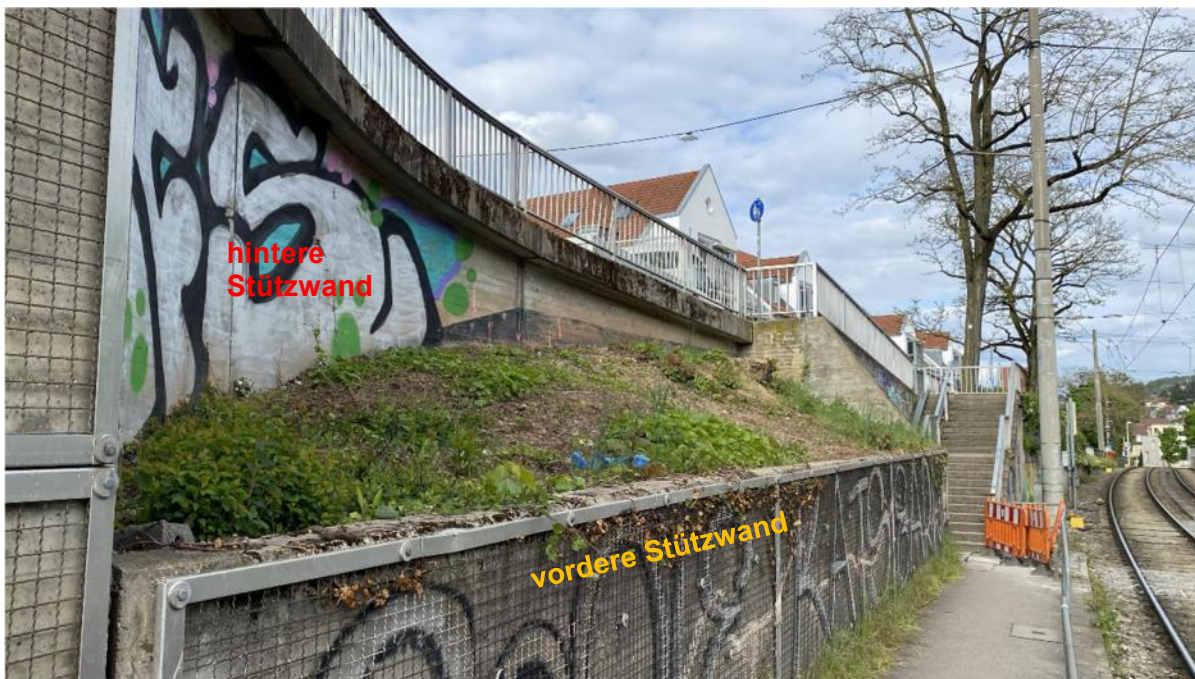
Abbildung 4: Blick auf „vordere“ und „hintere“ Stützmauer

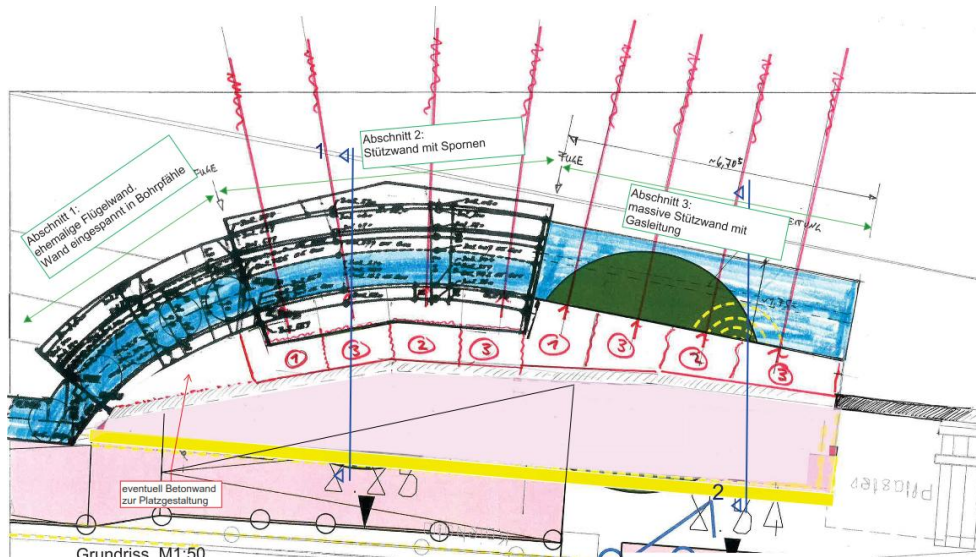
Abbildung 5: Skizze Grundriss mit Sicherungsmittel, IGR [9], o.M.

Um die bestehende, vordere Stützmauer entfernen und versetzen zu können, muss die „hintere Stützmauer“ gesichert werden. Vorliegende Planungsskizzen der Tragwerksplanung IGR zeigen im Entwurf

die bisherige Idee zur Sicherung der hinteren Stützwand und das schrittweise Vorgehen (Abbildung 5 bis Abbildung 7).

Nach einem Voraushub bis OK vordere Stützwand werden Teile des einwirkenden Erddrucks auf die hintere Stützwand mittel Mikropfählen in das rückwärtige tiefere Erdreich geleitet. Hierdurch werden die verlorengelassene Stützung vor der hinteren Stützwand aus Erdwiderstand und vordere Stützwand kompensiert. Im Anschluss ist eine Abschnittsweise Abgrabung und Herstellung einer Betonwand mit Verankerung in das Fundament der Stützwand vorgesehen. Nach dem Abbruch der vorderen Stützwand wird zum Schluss noch eine Vorsatzschale als Verkleidung sowie eine Auffüllung und Begrünung vorgesehen.

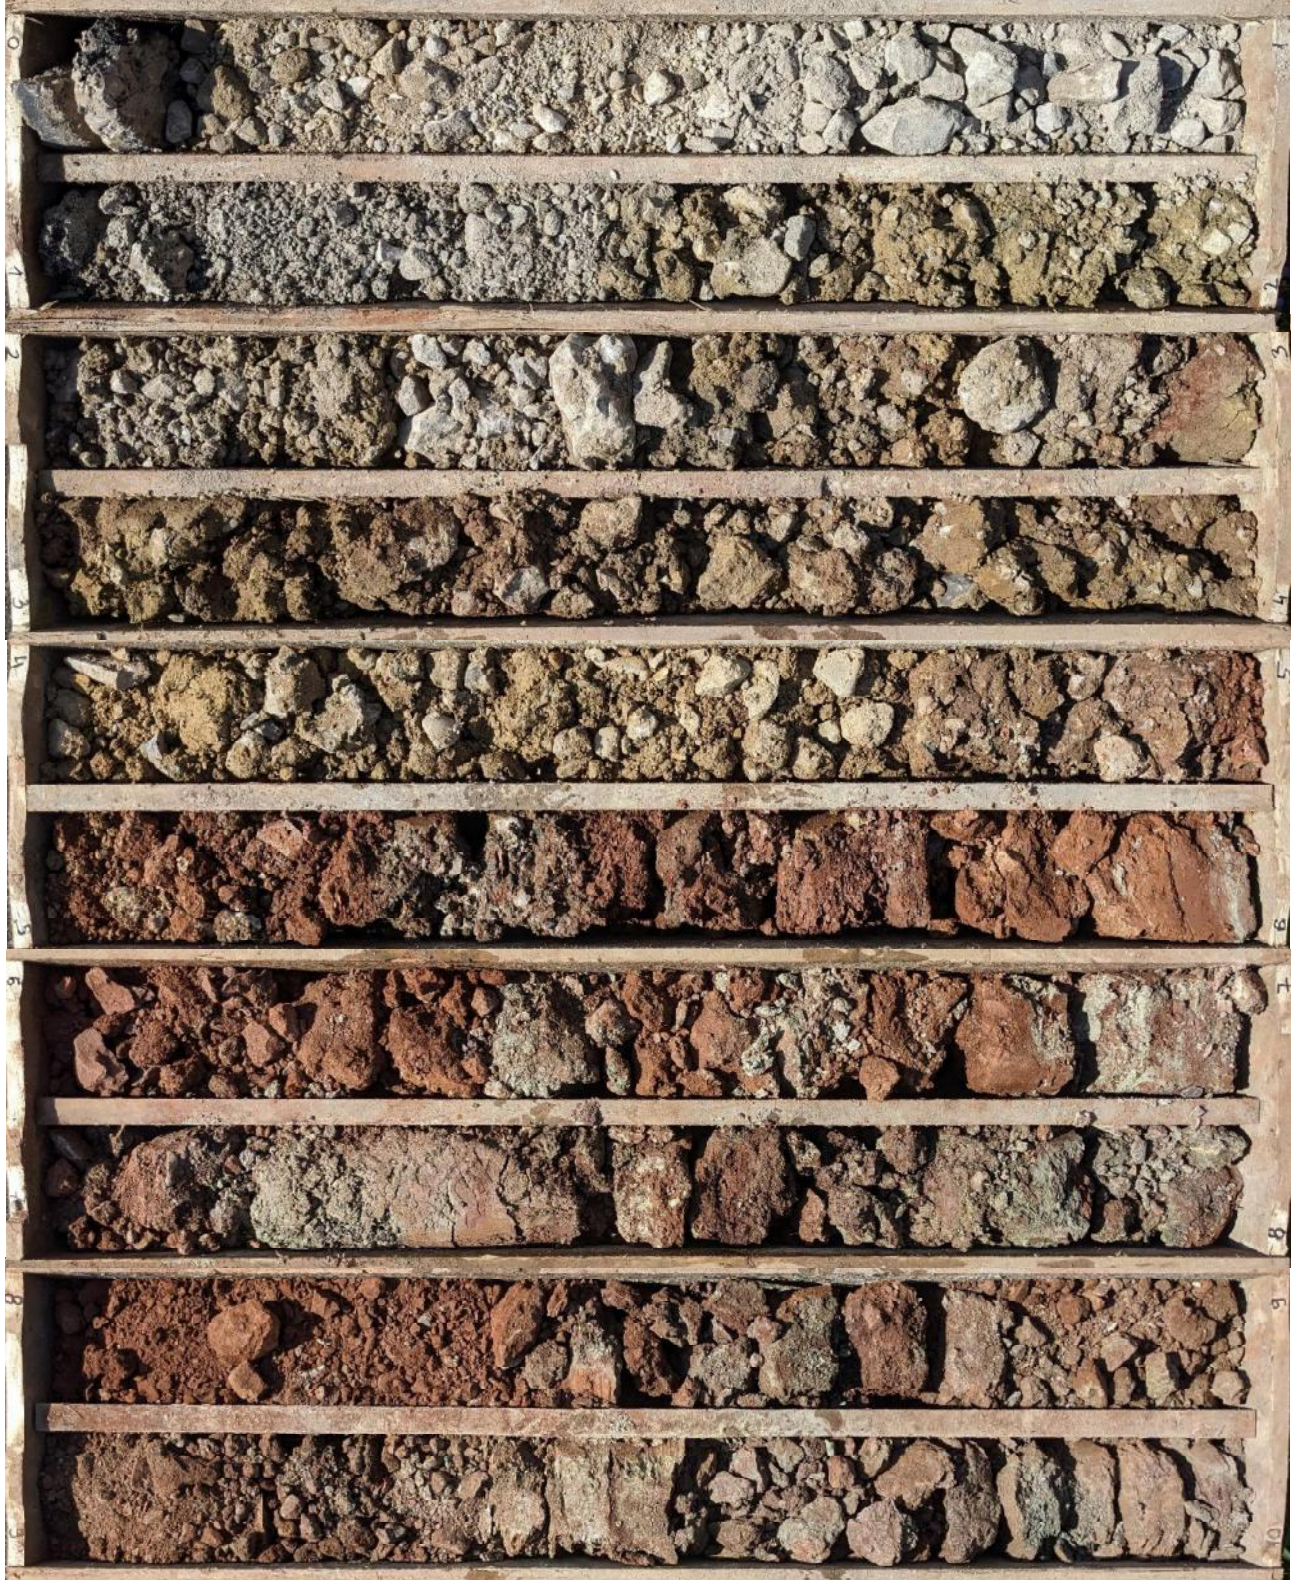
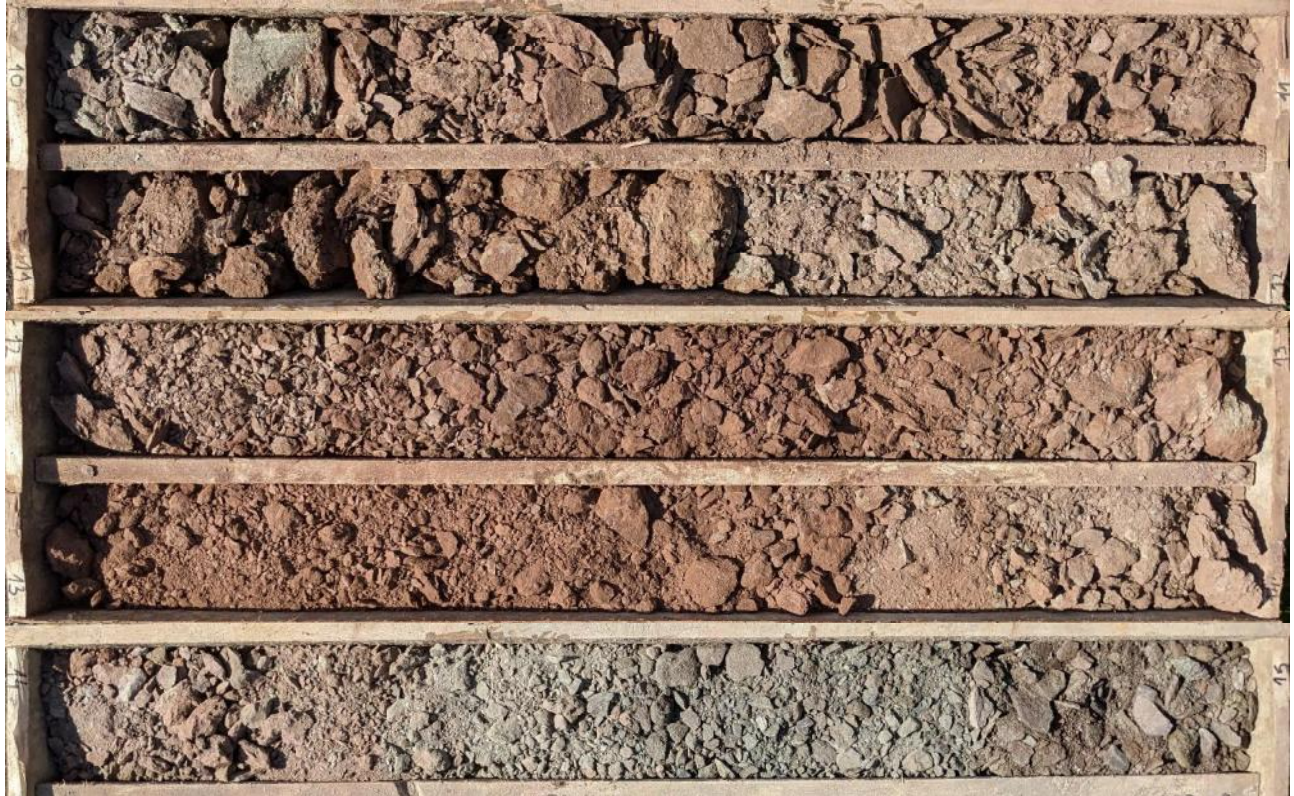
KB 1

- Auffüllung (Asphalt), schwarz, tlw. leicht glänzend, kein Geruch, 2-Schichtig
- Auffüllung (Kies, sandig, sehr schwach schluffig), 3, beige-grau, kantengerundete Kiese, Betonstücke, grusig, leicht auffälliger Geruch

- Auffüllung (Kies, sandig, sehr schwach schluffig), 3, braun-grau, Kst.-Stücke, grusig
- Auffüllung (Kies, sandig, schwach schluffig), 3, braun-grau, mit Asphaltbrocken, grusig, weniger Kst.-Stücke

- Auffüllung (Schluff, kiesig, schwach sandig), 3,4, heterogene Auffüllung, mit kantengerundeten Kst.-Stücken, überw. steif, braun-rötl-beige, variierender Kiesanteil, tlw. mit KzK-Kontakt, vereinzelt leicht feucht, selten w-st

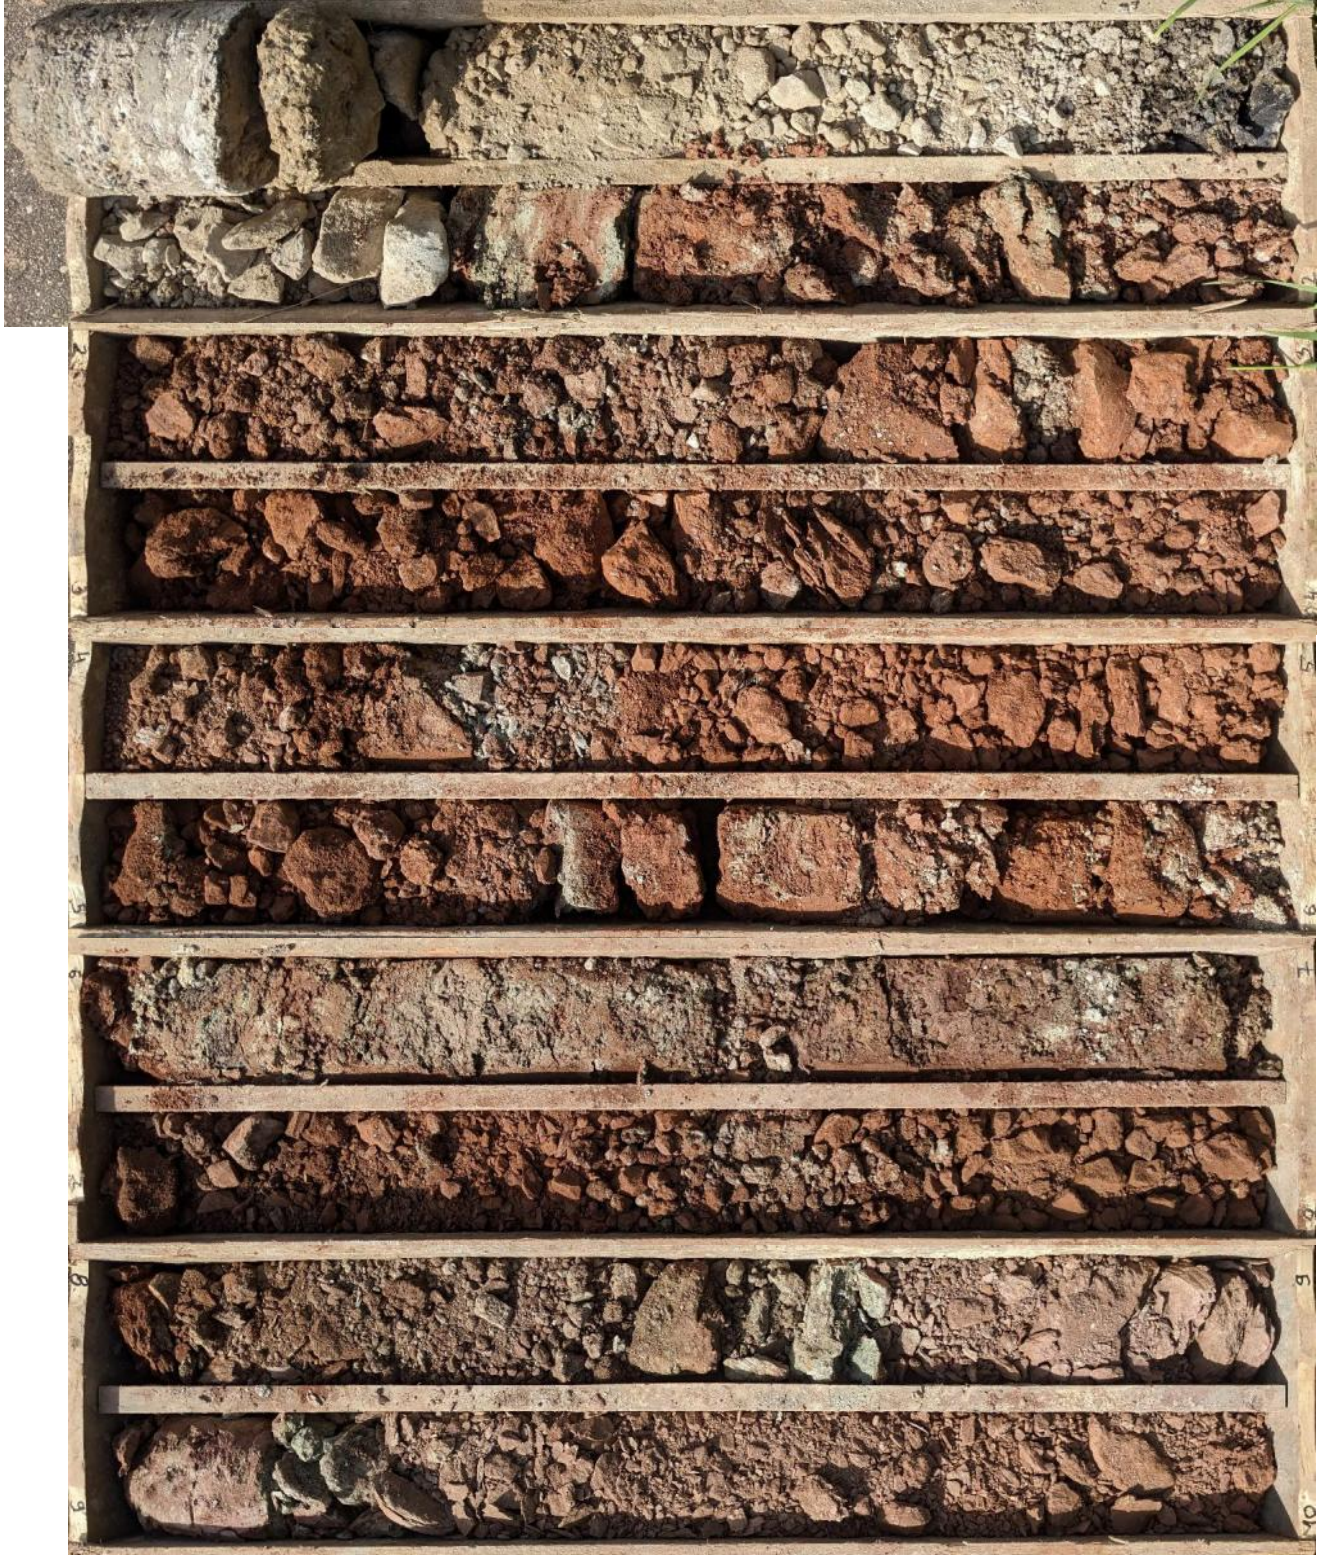
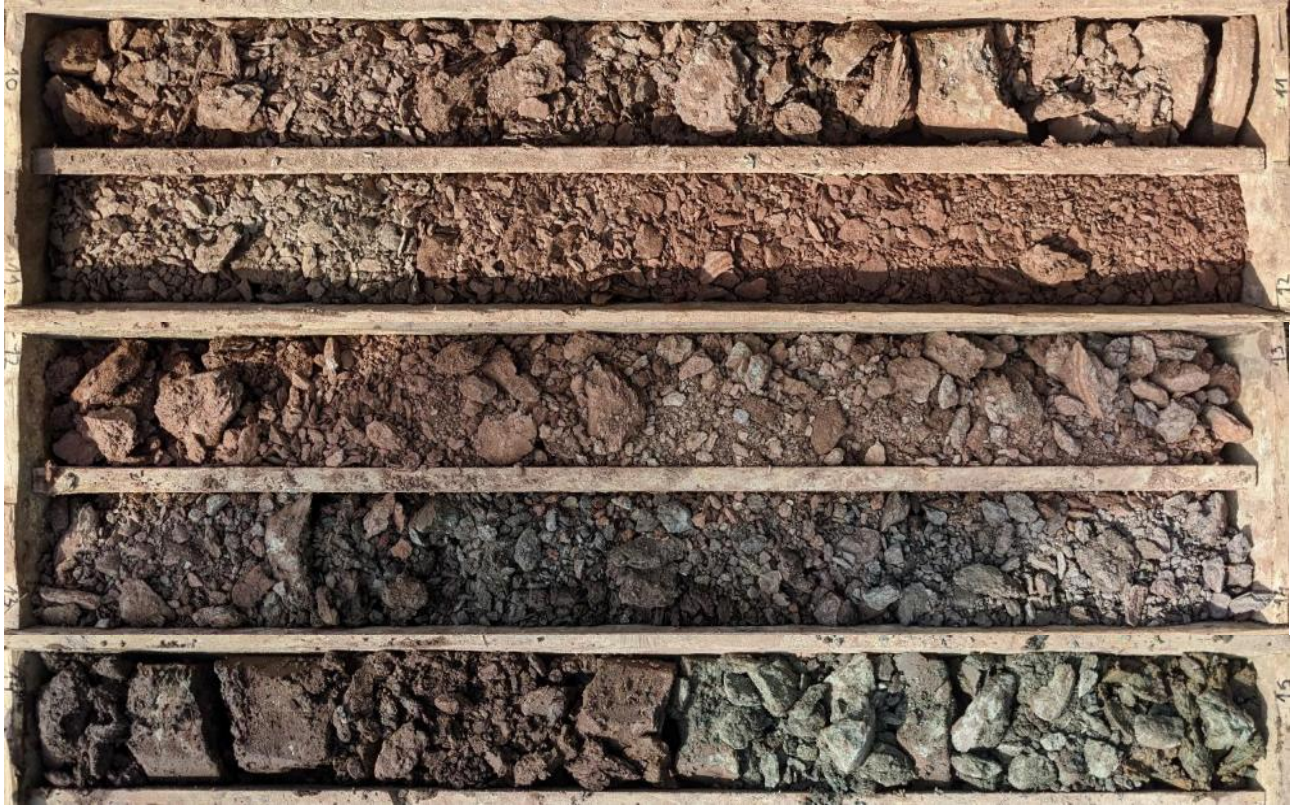
KB 2

Bauvorhaben: U1 Stützmauer Südheimer Platz 70199 Stuttgart		
Planbezeichnung: Kernbohrung (KB) 2 Koordinaten (GK3) und Höhe (NHN) Koordinaten: 5402170,404 3510691,348		
Plan-Nr: SSBSPH KB2	Maßstab: 1:75	
HENKE UND PARTNER GMBH Ingenieurbüro für Geotechnik Emilienstraße 2 70563 Stuttgart Tel.: 0711 / 997 60 73 - 0 Fax: 0711 / 73 56 298	Bearbeiter: Stefan Neuschl, M.Sc.	Datum: 20.03.24
	Gezeichnet: Ne	
	Geändert:	
	Gesehen:	
	Projekt-Nr: SSBSPH

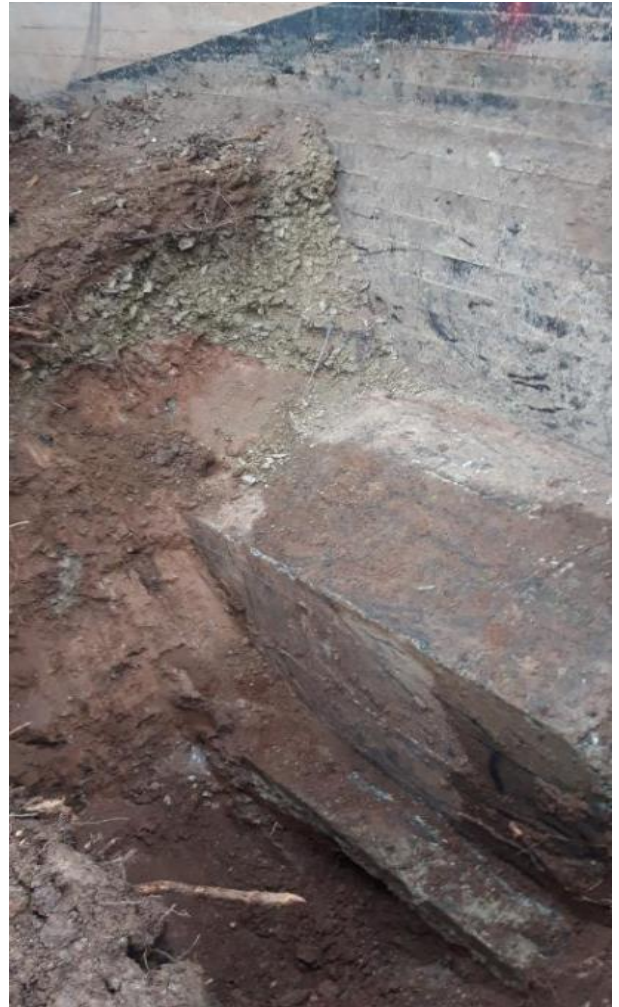
ANLAGE 3.1

Skizze Schnitt Widerlagerflügel
Schürfgarbe SG 1

Magerbeton 298,45 mNHN
 an Basis: Grabfeld-Formation
 (Ton/Tonstein, schluffig), stückig,
 durchwurzelt, rotbraun mit graugrünen Schlieren, halbfest

Die zwei Schürfgruben (SG 1 und SG 2) wurden durch den Jahresbau der SSB AG am Fuß der Stützwand angelegt und im Anschluss durch eine Diplomgeologin von **HuP** aufgenommen. Die Schürfgruben wurden jeweils bis zur Fundamentunterkante der Stützwand geführt. Als Anlage 3 liegen Skizzen zu den aufgenommenen Schürfen und Fundamentabmessungen (Ober-/Unterseite luftseitiger Fundament-Sporn) bei.

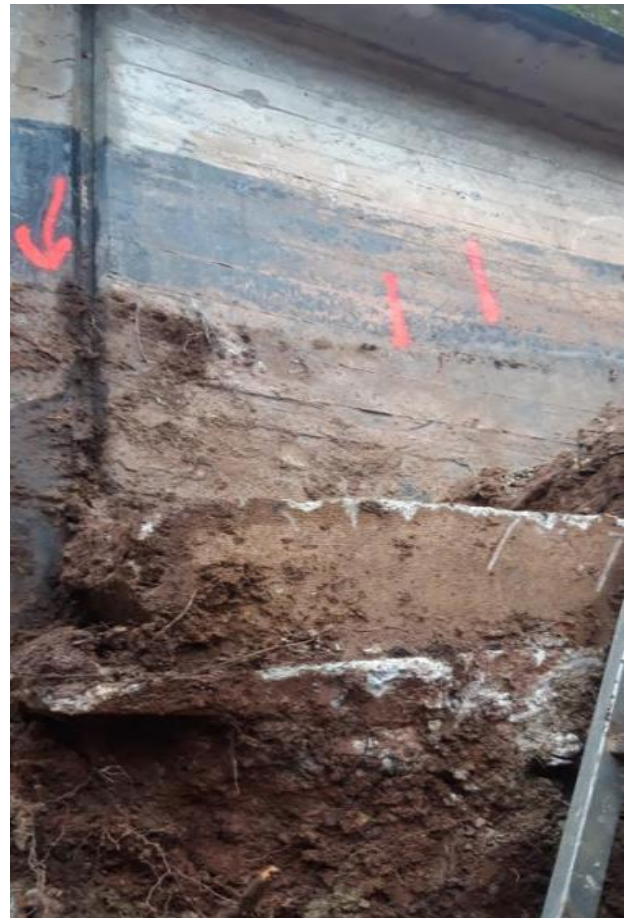
ANLAGE 3.2

Skizze Schnitt Stützmauer
Schürfgarbe SG 2

(Ton, schluff, kiesig, schw. steinig)
rotbraun-braun, vereinzelt Beton- und Asphaltbröckchen, steif-halbfest

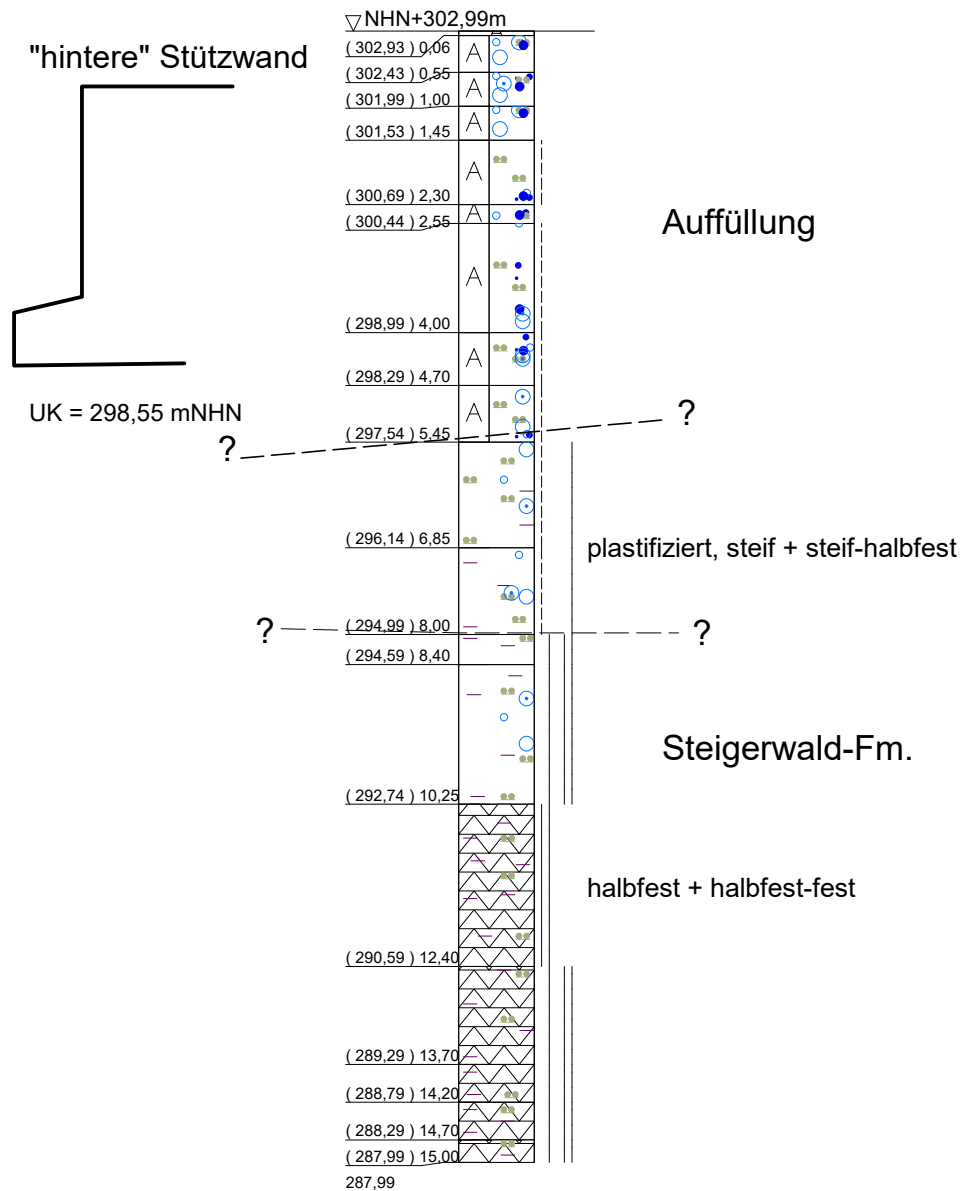
Planbezeichnung:
Profilschnitt (PS) 1

Zur Verdeutlichung der Schichtlagerungsverhältnisse wurde ein Profilschnitt (PS) angefertigt, der dem Gutachten als Anlage 4 beiliegt.

Es ist zu beachten, dass die Aufschlüsse in die Profilschnitte projiziert und die Schichtenverläufe linear zwischen den Aufschlusspunkten interpoliert wurden und daher naturgemäß vom tatsächlichen Verlauf abweichen können. Die Lage des Profilschnitts kann aus dem Lageplan in Anlage 1.2 entnommen werden.

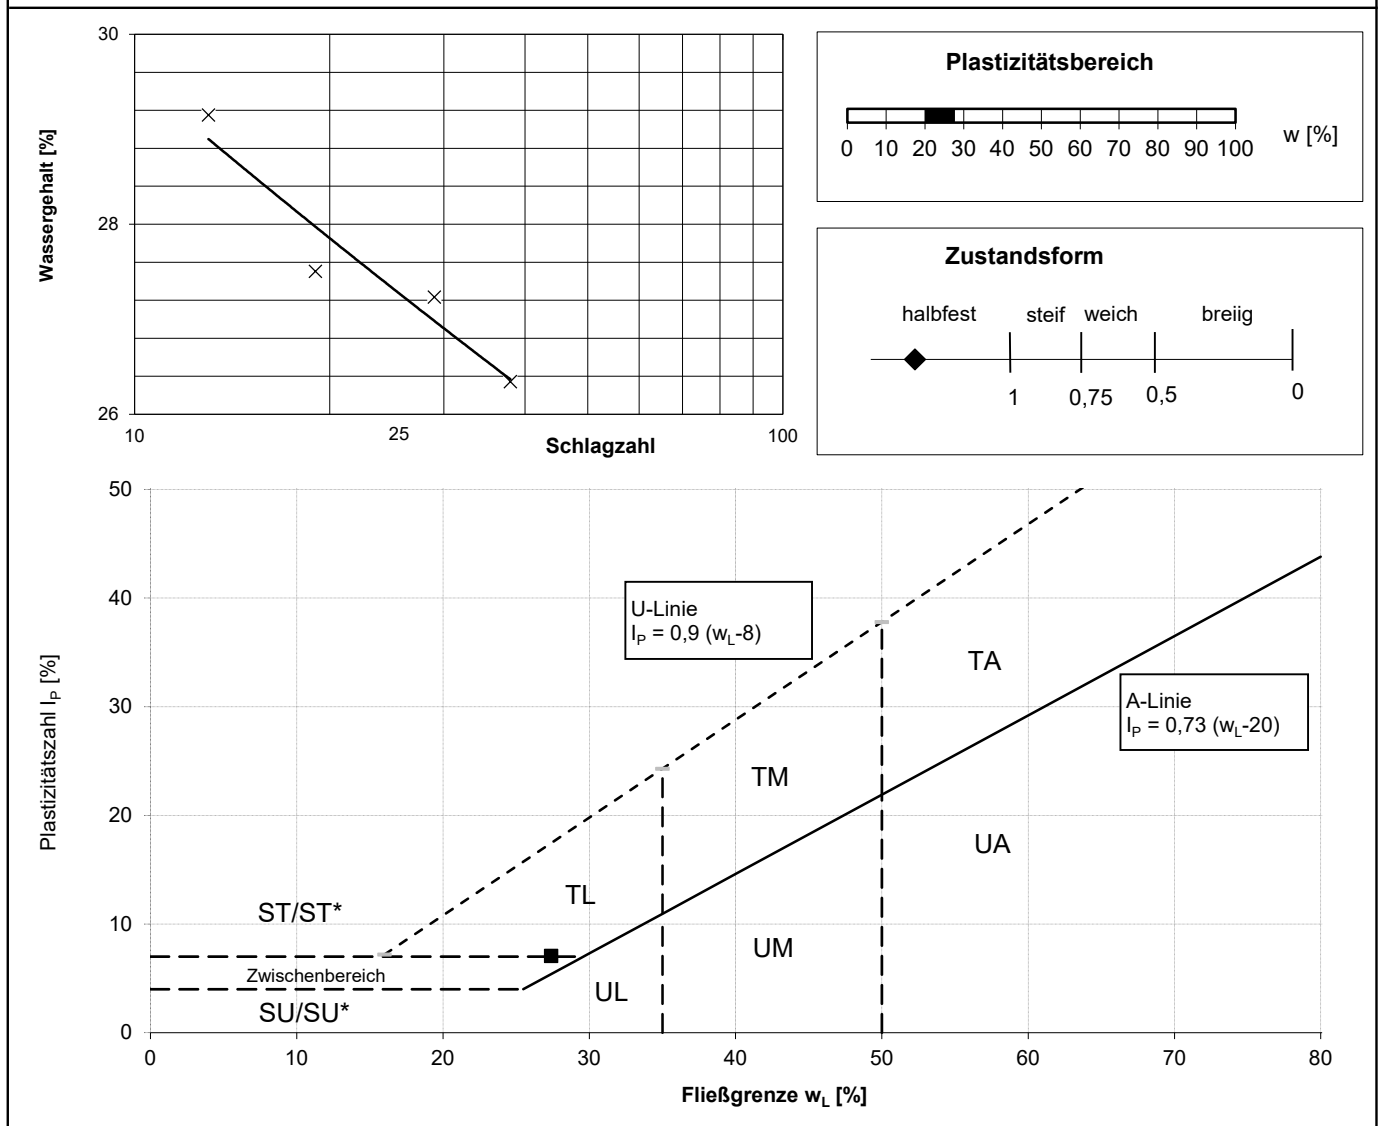
ANLAGE 7.2

Projekt:	Umbaumaßnahmen Stützmauer Südheimer Platz			Kürzel:	SSBSPH
Probe:	KB2 / 1,4 m	geol. Bez.:	Steigerwald-Fm.	Versuchsdatum:	26.03.24
nat. Wassergehalt w_n :	17,9	%	Massenanteil > 0,4mm (ü):	-	%
Fließgrenze w_L :	27,4	%	Wassergehalt $w_{<0,4}$:	-	%
Ausrollgrenze w_P :	20,3	%	Plastizitätszahl $I_P = w_L - w_P$:	7,1	
Konsistenz:	halbfest		Konsistenzzahl $I_C = (w_L - w_n) / I_P$:	1,34	
Bodenart:	TL				
Maximaler Wassergehalt halbfest ($I_C = 1,0$):					20,3 %
Wassergehalt steif ($I_C = 0,75-1,0$) von:	22,1	%	bis	20,4	%
Wassergehalt weich ($I_C = 0,5-0,75$) von:	23,9	%	bis	22,2	%
Wassergehalt breiig ($I_C = 0,0-0,5$) von:	27,4	%	bis	24,0	%

Eine tabellarische Zusammenstellung der Ergebnisse liegt als Anlage 6, die Bestimmungen der Konsistenzgrenzen als Anlage 7 bei.

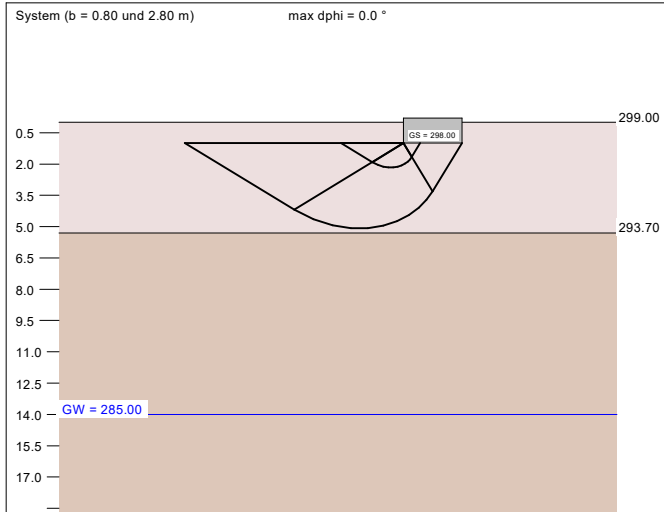
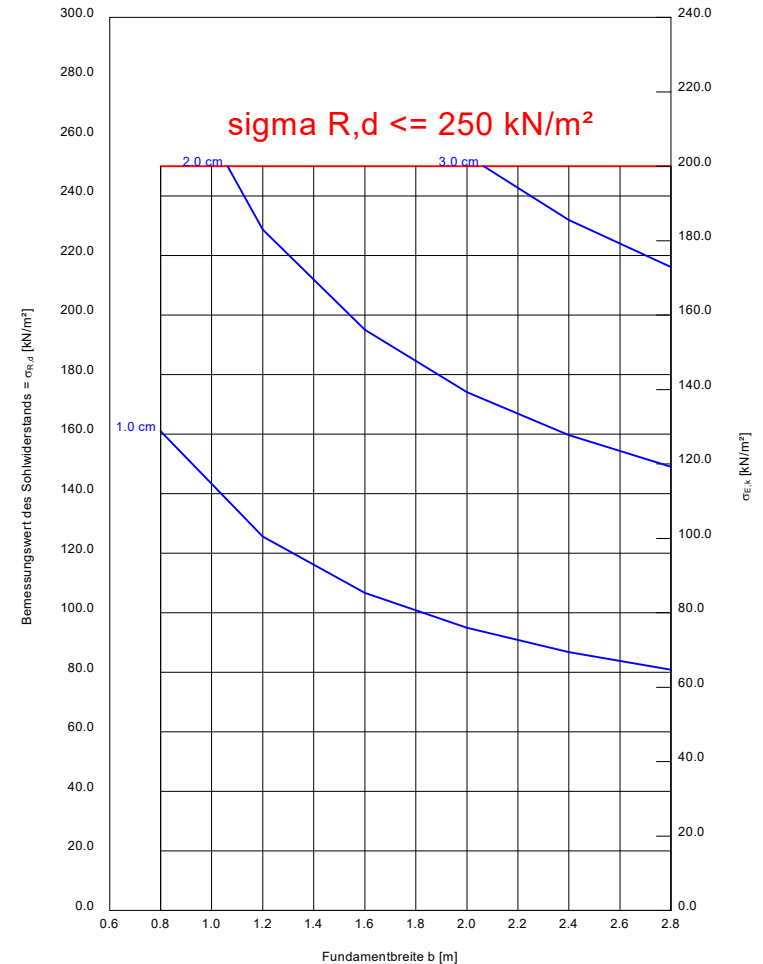
Streifenfundament entlang Stützwände/ -mauern

a [m]	b [m]	$\sigma_{R,d}$ [kN/m ²]	$R_{n,d}$ [kN/m]	σ_{Ek} [kN/m ²]	s [cm]	cal φ [°]	cal c [kN/m ²]	γ_2 [kN/m ³]	σ_0 [kN/m ²]	t_g [m]	UK LS [m]
20.00	0.80	250.0	200.0	200.0	1.68	27.5	10.00	20.00	20.00	5.17	2.16
20.00	1.20	250.0	300.0	200.0	2.20	27.5	10.00	20.00	20.00	6.03	2.75
20.00	1.60	250.0	400.0	200.0	2.61	27.5	10.00	20.00	20.00	6.72	3.33
20.00	2.00	250.0	500.0	200.0	2.96	27.5	10.00	20.00	20.00	7.31	3.91
20.00	2.40	250.0	600.0	200.0	3.25	27.5	10.00	20.00	20.00	7.83	4.49
20.00	2.80	250.0	700.0	200.0	3.51	27.5	10.00	20.00	20.00	8.30	5.07

Boden	γ/γ' [kN/m ³]	φ [°]	c [kN/m ²]	v [-]	E_s [MN/m ²]	Bezeichnung
Steigerwald-Fm. steif/ steif-halbfest	20.0/10.0	27.5	10.0	0.00	15.0	
Steigerwald-Fm. halbfest-fest	21.0/11.0	30.0	25.0	0.00	40.0

Berechnungsgrundlagen:
 Norm: EC 7
 BS: DIN 1054: BS-T
 Grundbruchformel nach DIN 4017:2006
 Teilsicherheitskonzept (EC 7)
 Streifenfundament (a = 20.00 m)
 $\gamma_{R,v} = 1.30$
 $\gamma_G = 1.20$
 $\gamma_Q = 1.30$
 Anteil Veränderliche Lasten = 0.500

Der Bemessungswert des Sohlwiderstandes wurde über die Grundbruchberechnung für ein Streifenfundament mit einer Breite ab $b \geq 0,8$ m ermittelt. Für Rückrechnungen oder Nachweise bestehender Stützwände wurde die obere Grenze an Fundamentbreiten von $b = 2,8$ m gewählt.
